# 建设项目竣工环境保护验收调查报告

项目名称：江沙 220HF 至江沙 318HF 集输管线建设项目

# 江沙220HF至江沙318HF集输管线建设项目 竣工环境保护验收调查报告

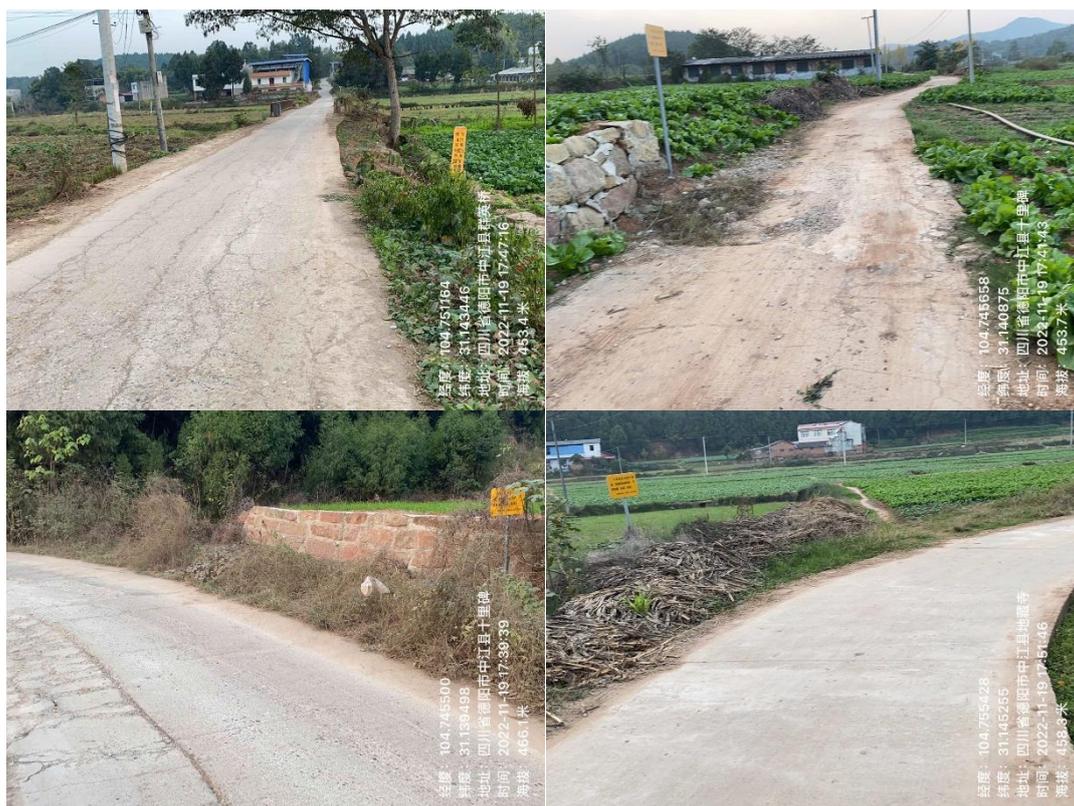
图 2.3-1 管道穿越公路恢复情况

(2) 线路穿越：工程管线穿越小型沟渠 135m/27 次，均采用大开挖加钢筋混凝土套管保护的方式进行穿越；穿越公路 76m/14 次，其中穿越县道 16m/2 次，采用顶管施工方式进行施工，钢筋混凝土套管保护，穿越乡村硬化道路 60m/12 次，采用大开挖加钢筋混凝土套管保护的方式进行穿越。管线不涉及河流、高速公路、铁路、二级及以上等级公路穿越。

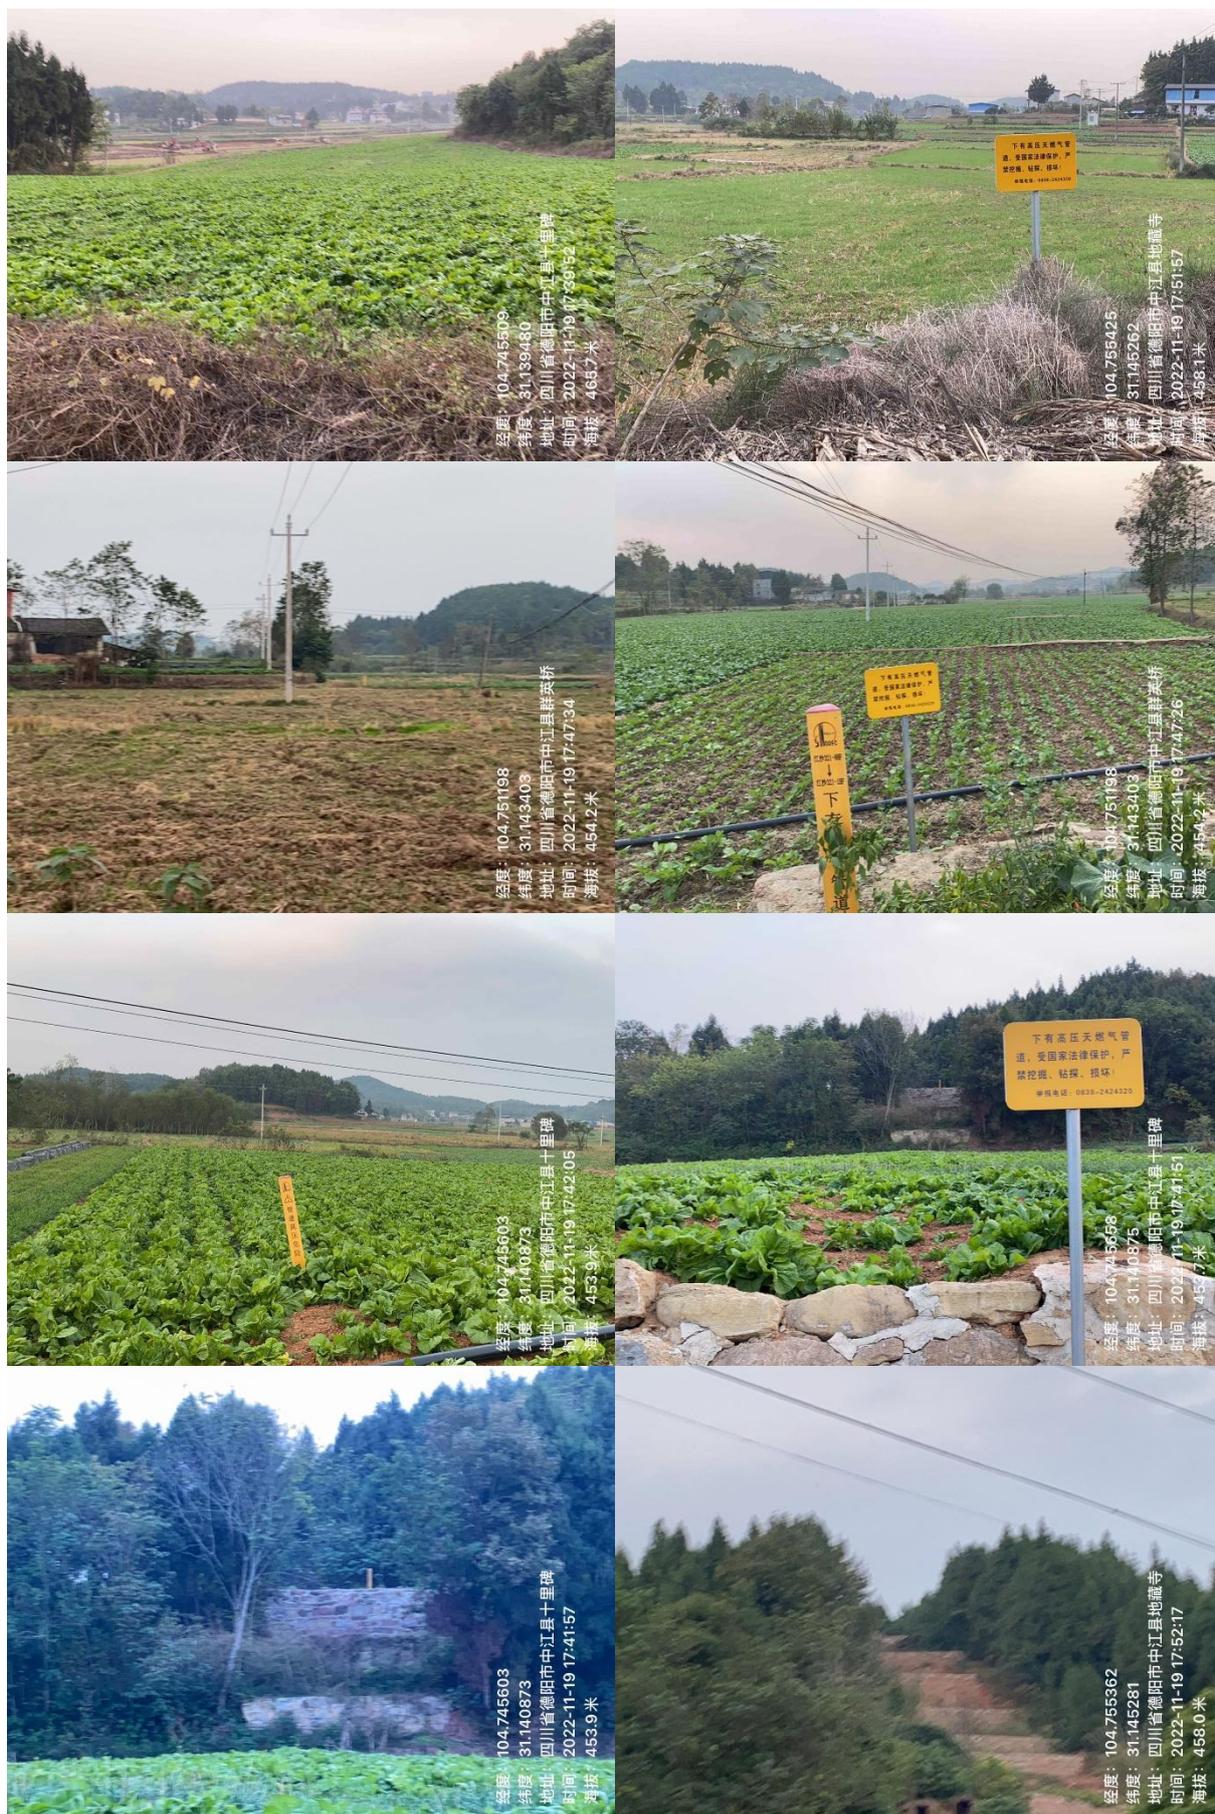
5.2-1 项目施工场地恢复情况

项目通多采取了表土剥离、分层回填、土地整治、田埂恢复等措施后，恢复了农业生产，植被得到恢复。

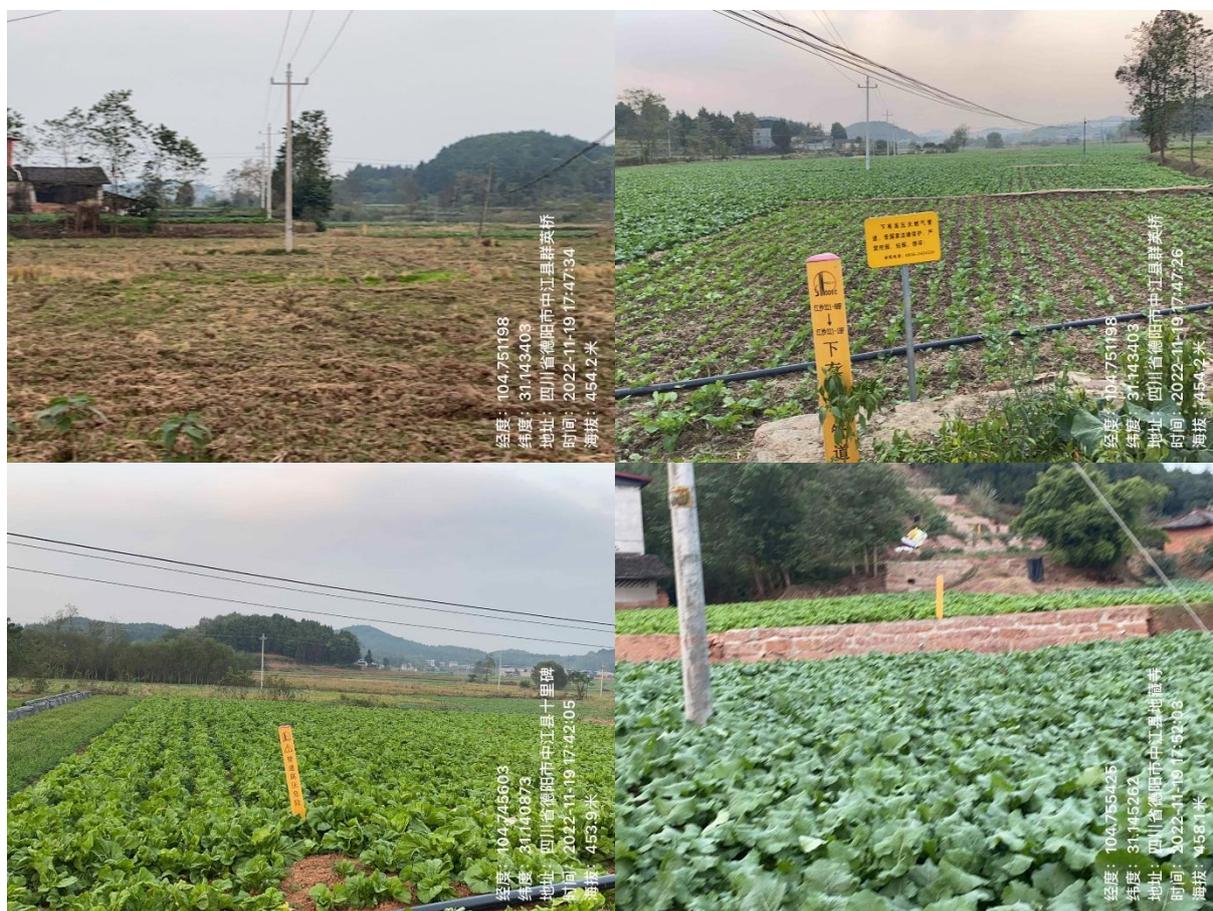
图 5.4-1 管道沿线永久基本农田恢复情况情况

根据调查，本工程占用基本农田均为临时占地工程占地已按照《基本农田保护条例》中的有关规定进行了补偿。本工程采用分段施工，表土分层堆放，分段及时回填，要求熟土覆于表层，施工结束后各段均进行了复垦恢复，满足国务院《关于深化改革严格土地管理的决定》中现有基本农田总量不减少，用途不改变，质量不降低的要求，对农业影响较小。基本农田恢复情况见下图。

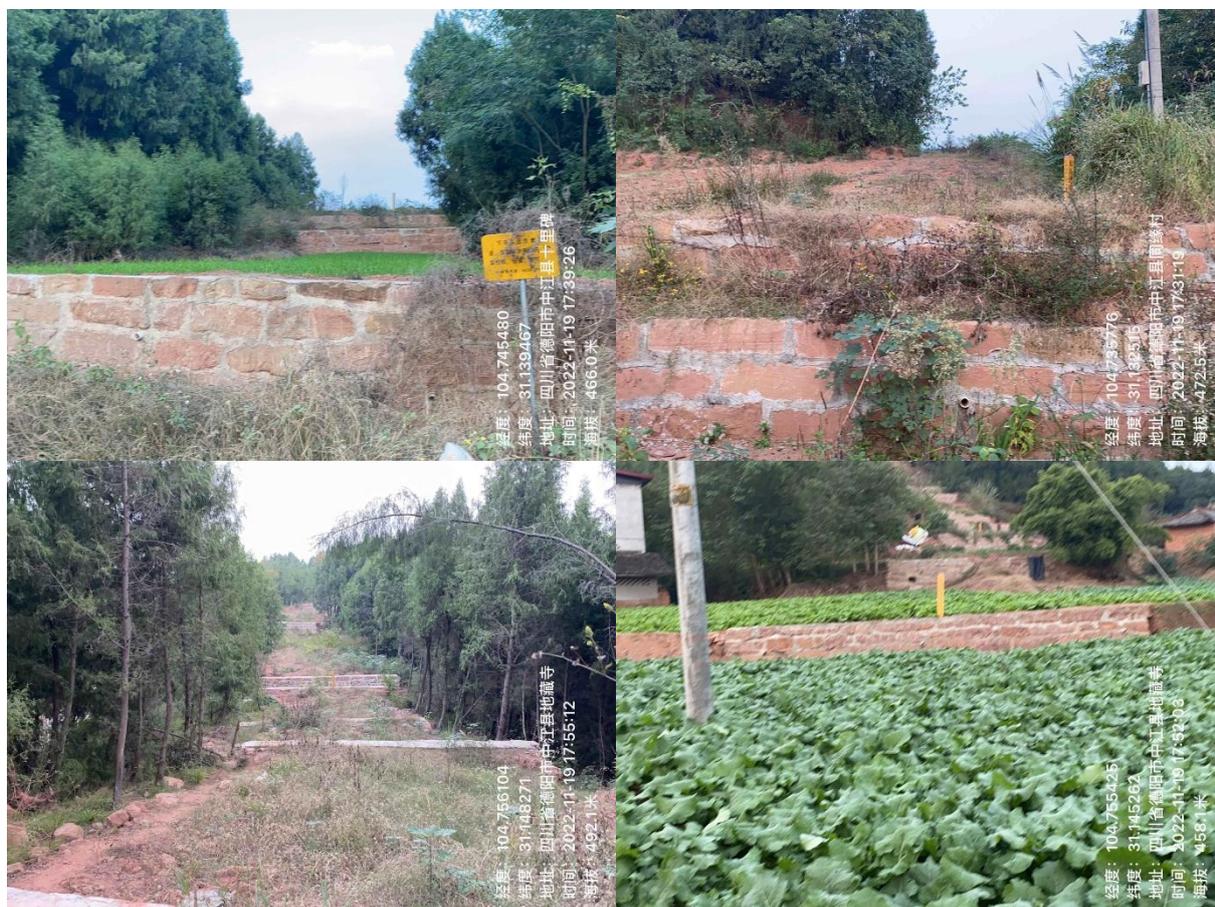
图 5.5-1 管道沿线采取的水土保持措施情况

管道在敷设的时候采取的措施主要包括土地整治、边坡防护、挡渣墙、截排水、植被恢复和临时防护措施。管道采取分段施工方法，开挖一段，铺设一段，回填一段，减少了管沟开挖和临时堆土裸露时间，在不同区段采取相应的浆砌石护坡、干砌石护坡等措施，较好地控制了建设期内的水土流失。

施工结束后在管道作业带占地范围内原为林地的区域植被恢复或绿化，在原来为农田、园地的区域恢复后交还当地农民，进行复耕。
