# 建设项目竣工环境保护验收调查报告

项目名称： 江沙211-6HF井组（江沙211-6HF、江沙211-7HF、  
江沙211-8HF）钻采工程

江沙 211-6HF 井组（江沙 211-6HF、江沙 211-7HF、江沙  
211-8HF）钻采工程  
竣工环境保护验收调查报告

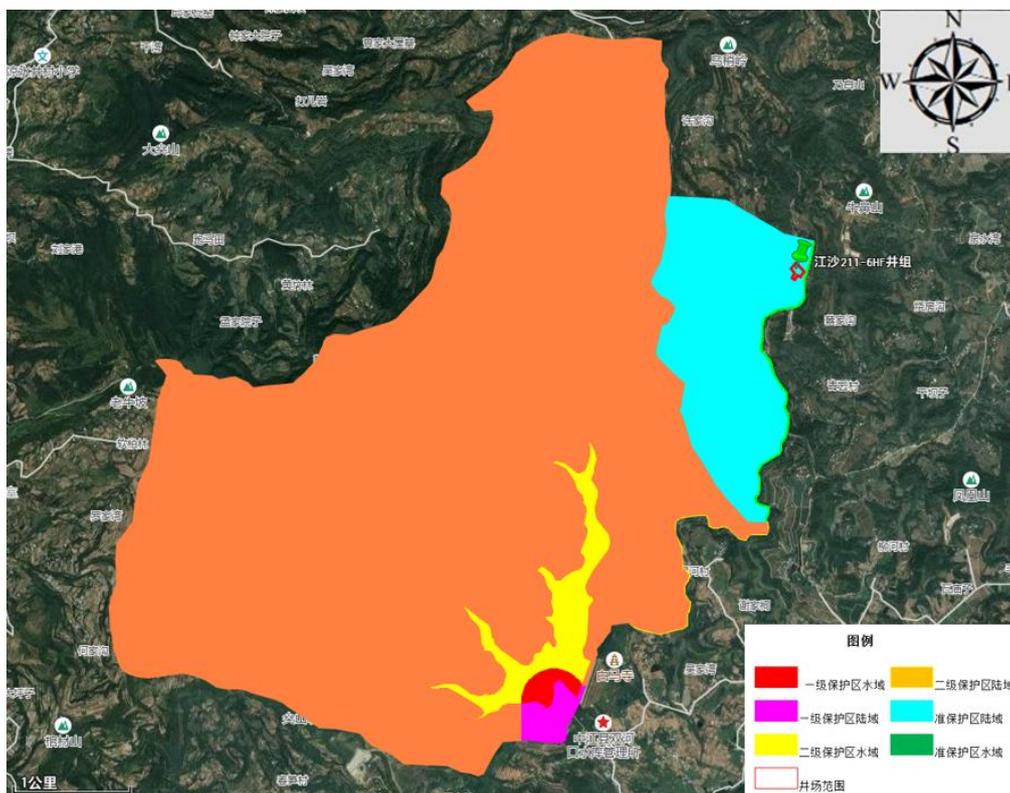
图1.7-1 江沙211-6HF井组与水源保护区调整后位置关系图

（3）重大变动核查：根据对照中江县生态环境局提供的《中江县双河口水库集中式饮用水水源保护区调整技术报告》及保护区划分方案矢量文件核实，在水源保护区调整前后，江沙 211-6HF 井组均位于中江县双河口水库集中式饮用水水源保护区准保护区陆域范围内，直线距离双河口水库取水口约 4.3km，直线距离饮用水水源保护区二级保护区水域约 2.3km，直线距离准保护区水域（人民渠）最近距离约 120m，渠道高于项目与渠道之间的农田。因此，在调整前后江沙 211-6HF 井组与中江县双河口水库集中式饮用水水源保护区位置关系基本一致，不构成重大变动。

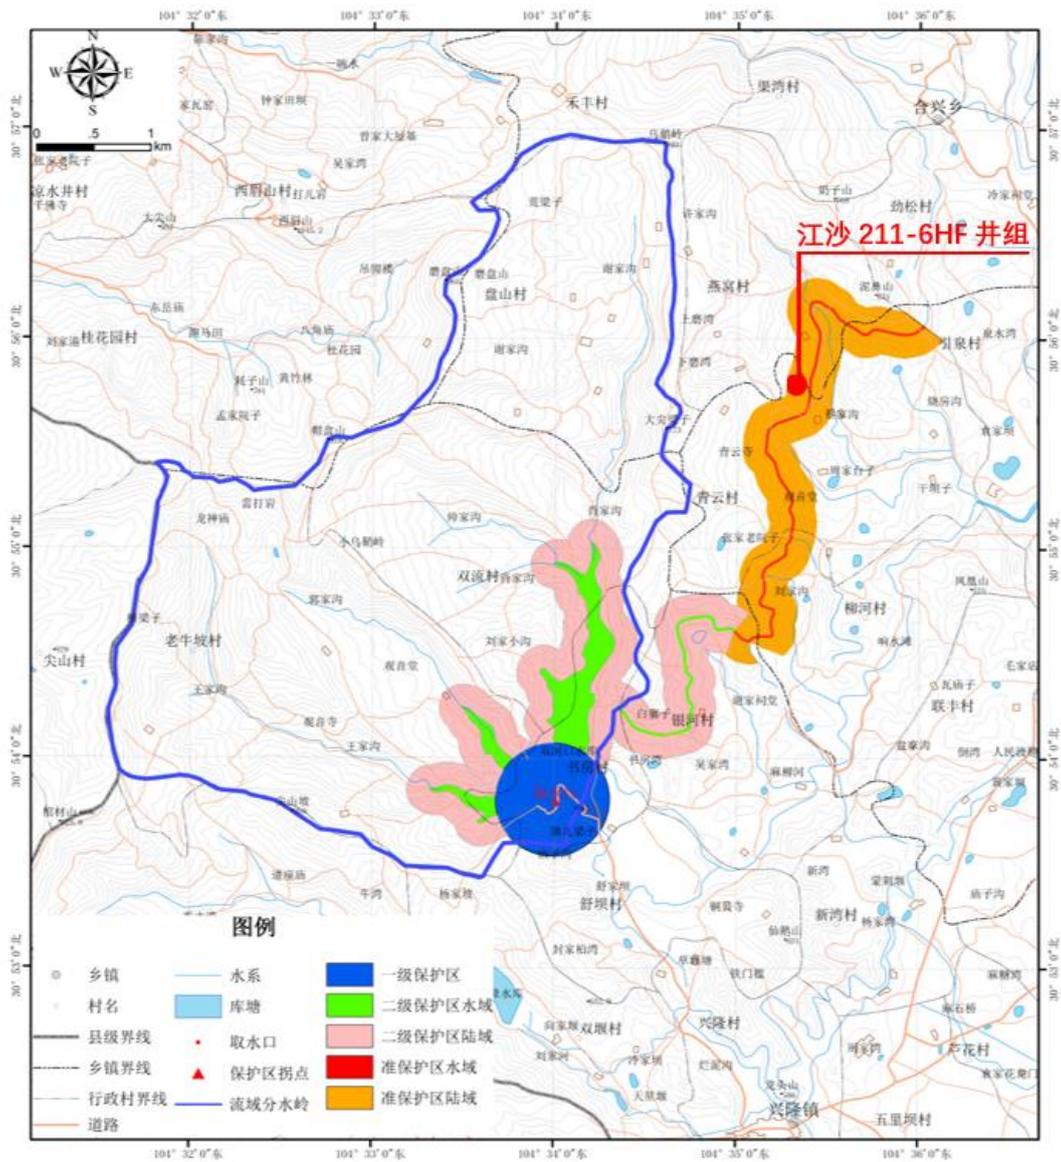
图1.7-2 江沙211-6HF井组与水源保护区调整前位置关系图

（2）变动原因：双河口水库原为乡镇饮用水水源地，原饮用水源保护区由中江县人民政府划定，于 2009 年 5 月 4 日经德阳市人民政府研究批准（德办函[2009]120 号），于 2018 年 12 月进行了调整，并于 2020 年 10 月 9 日经德阳市人民政府批复（德府函[2020]52 号），调整为县级水源地，命名为中江县双河口水库集中式饮用水水源保护区。

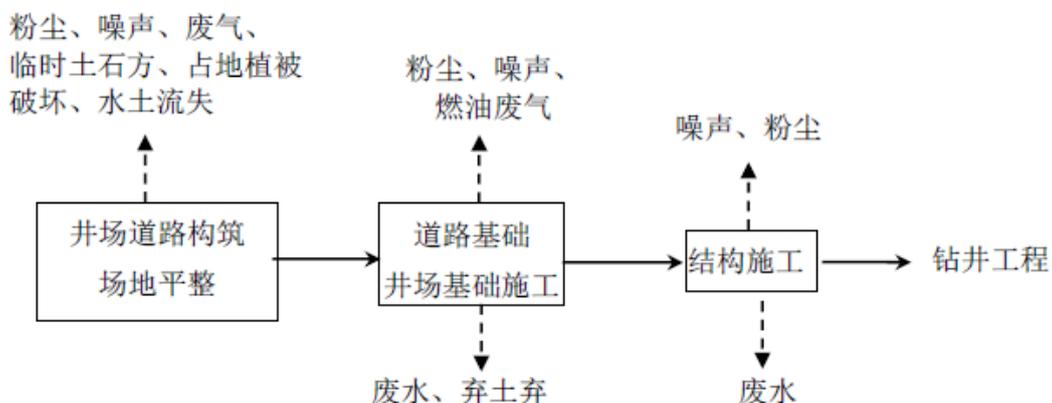
图 2.4-1 钻前工程工艺流程及产排污节点示意图

由于钻前工程施工主要为土建施工（井场、方井、生活区等）。

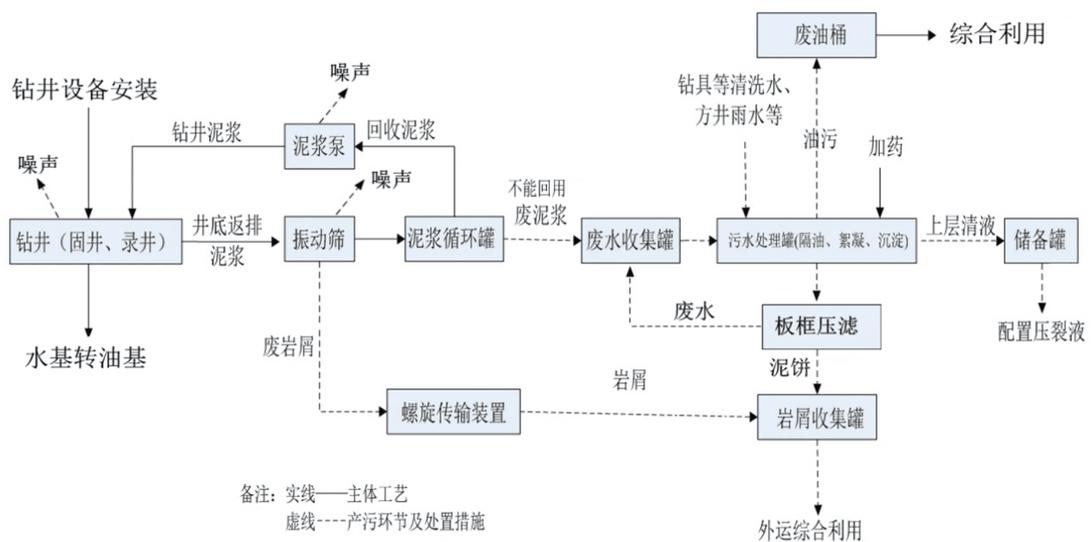
图 2.4-2 水基泥浆钻井工艺流程及产排污环节图

主要钻井过程为：由电力提供钻井动力，泥浆通过钻杆立柱不断地高压注入井底，带动钻头旋转不断切割地层岩石，产生的清水泥浆夹带着岩屑由钻杆与井壁之间的环形空间返回至井口，泥浆在井场内经泥浆循环系统处理后回用于钻井，使井不断加深，直至目的层。

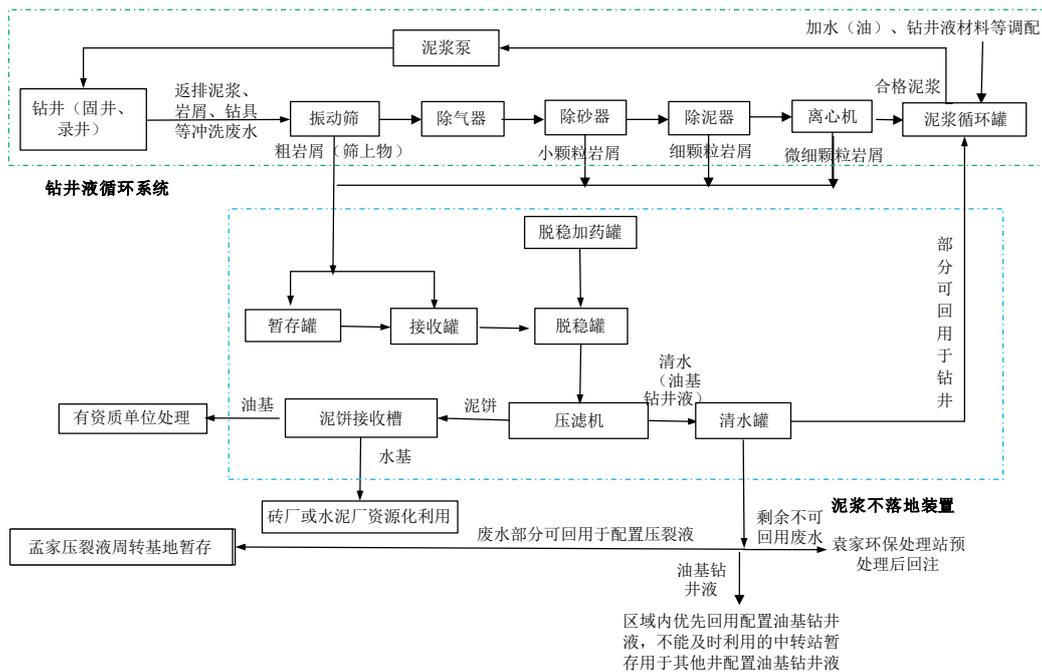
图 2.4-3 项目钻井液循环系统工艺流程图

本项目采用机械强制清除外加固相，分离固相级配方式处理。从井底返出的钻井泥浆首先经过振动筛清除较大的固相颗粒，再通过不同规格的除砂器和除泥器对钻井液进一步进行固相分离，分离得到的泥浆经离心机除气处理（避免泥浆中含气量增加导致泥浆密度偏低，井下可燃气体影响泥浆使用安全）后回用于钻井过程，实现钻井泥浆的最大化循环重复利用。钻井过程中，上段钻井液用于下段钻井液配置，钻井过程中钻井液均不离开泥浆循环系统。完钻后井筒内替换出来的泥浆经循环系统处理后与泥浆循环系统内剩余的合格钻井泥浆全部拉运至泥浆调配站回用或者储存待下一口井使用，钻井过程中泥浆回用率不低于 95%，钻井废水回用率约 90%。

水基泥浆不落地技术工艺简介：水基泥浆钻井过程中出井水基钻井液及岩屑经振动筛、除砂罐、除泥器、离心机等固控设备筛分后分离出可回用水基泥浆和钻井固废，水基泥浆经泥浆循环系统处理检测，其性能满足要求后进入串联的泥浆循环罐循环使用，水基钻井固废（含废钻井泥浆）通过滑槽进入集污罐收集后，通过螺旋输送机送入板框压滤机进行脱水处理，脱水后的干岩屑通过岩屑收集罐和储存罐收集及暂存中转后外运综合利用，压滤机出水通过废水收集罐收集后回用于钻井液配置；钻井废水、方井雨水以及井场初期雨水收集后，经过污水处理罐处理后回用于钻井液配置，水基钻阶段结束后不能回用的钻井废水暂存用于设备清洗或压裂液配置。泥浆不落地技术工艺对水基钻井废弃物进行处置后泥饼含水率一般保持在 20%~40%的范围内。

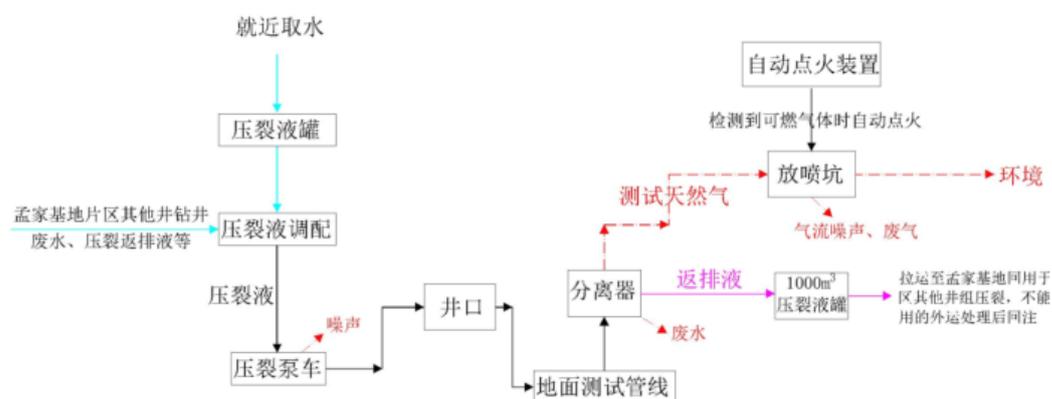
图 2.4-4 项目压裂工艺及产污环节图

当钻井钻至目的层后，进行储层改造作业，对气井进行油气测试作业，以取得该井施工段流体性质、测试产能、地层压力等详细工程资料。油气测试作业包括射孔、压裂和测试放喷等过程。

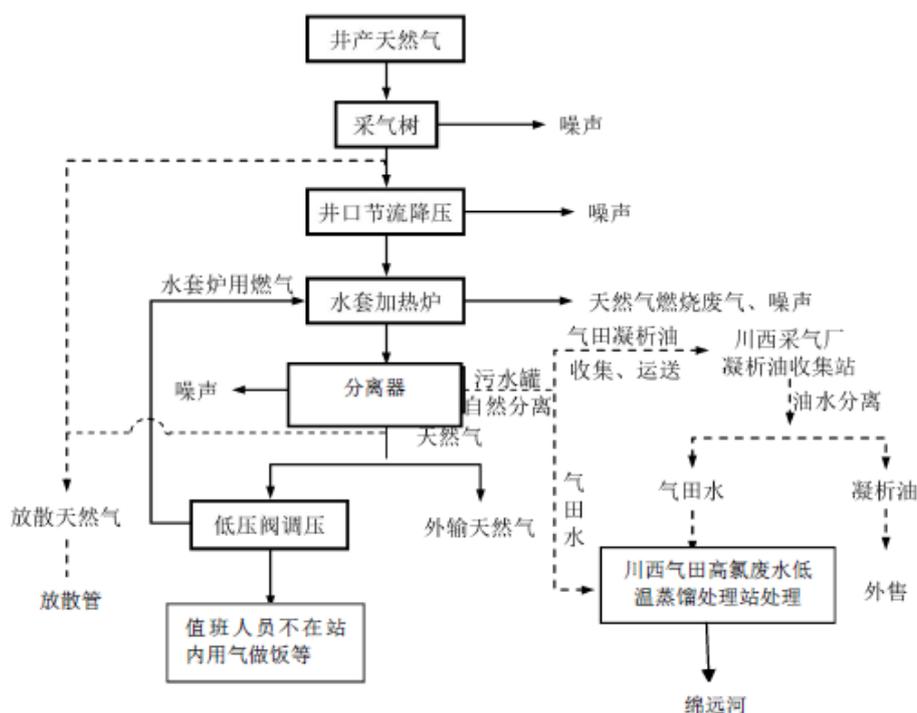
图 2.4-5 采气工程工艺流程及产污节点图

开采的主要工艺流程为：气层所产天然气经过井口节流降压后，经水套炉加热（仅低温时需要）后，转入分离器，在分离器内天然气与采气废水比重的不同进行重力分离，分离后的采气废水转至污水罐，天然气外输。采气工程工艺流程及产污节点见图 2.4-5。

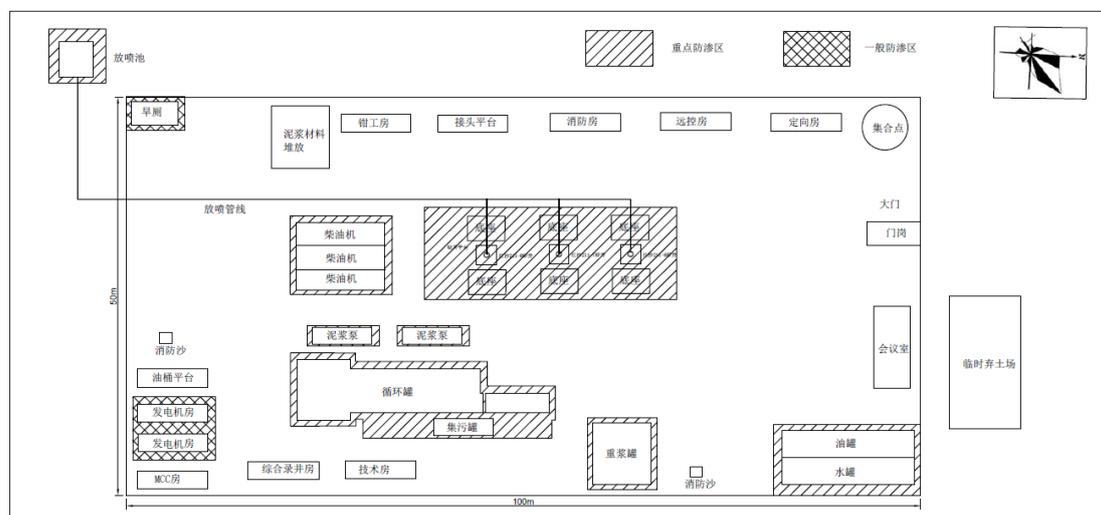
图 2.5-1 钻井井场平面布局示意图

钻井井场沿西北-东南方向布置，井场尺寸 105m×50m；放喷池位于井场外东南侧，距离最近井口约 100m，放喷池尺寸 10m×10m，开口朝向井口方向设置。钻井井场主要包括井控台、柴油发电机组、泥浆循环系统、泥浆泵、泥浆不落地装置、值班室、技术房、油罐区等。井场外设置有放喷池、活动板房等，井场值班及技术用房均为活动板房，完钻后随钻井队搬走。

江沙 211-6HF 井组内江沙 211-6HF 和江沙 211-8HF 井 2 口井依据井场长边方向单排排列依次间隔 5m，江沙 211-7HF 位于江沙 211-8HF 井东侧。钻井施工期平面布置按照《钻前工程及井场布置技术要求》(SY/T5466-2013)、《石油与天然气钻井、开发、储运防火防爆安全生产管理规定》(SY5225-2019)、《石油天然气工程设计防火规范》(GB50183-2004)等石油和天然气行业标准的要求进行，井场平面布置满足防火、安全间距要求。

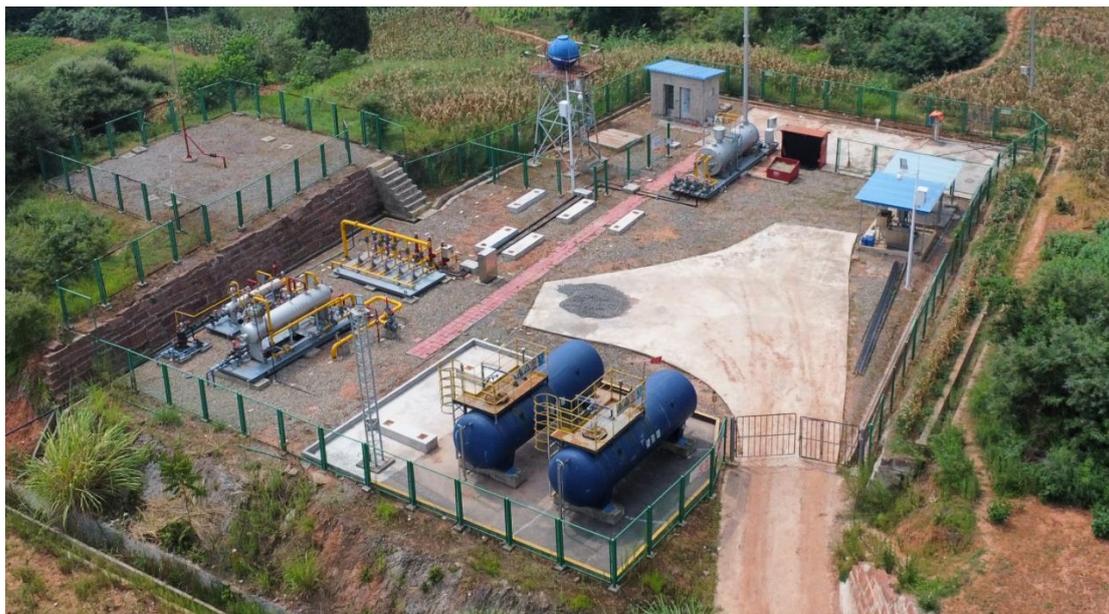
图 2.5-2 采气井场平面布局现状图

本项目采气期新建井场，在井场工艺区新建 2 台分离器，新建 1 套水套炉，新建废水罐 2 台，放散管位于站场东南侧。

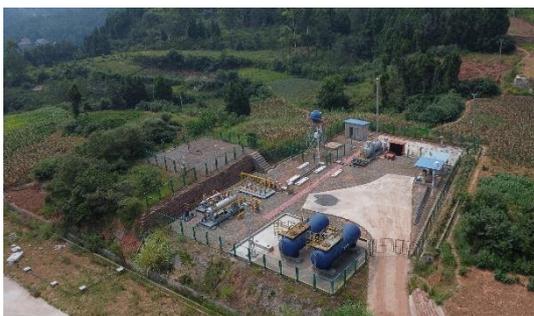
采气井场现状图

根据对井场现状调查，井场已经清理，未发现明显的遗留污染环境问题。现场实照如下：

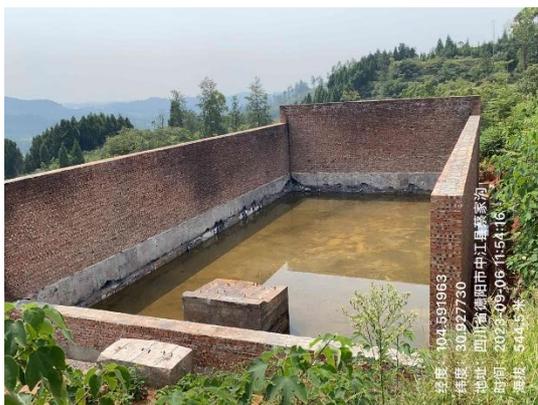
放喷池

本工程放喷池 3 面设置了 3.5m 高的挡火墙，有效地保护了地表植被和表层土壤等。井下作业配备了防喷设施，放喷池进行了防渗措施；压裂返排液进行预处理后回用，不可回用部分运至污水处理厂处理后回注。

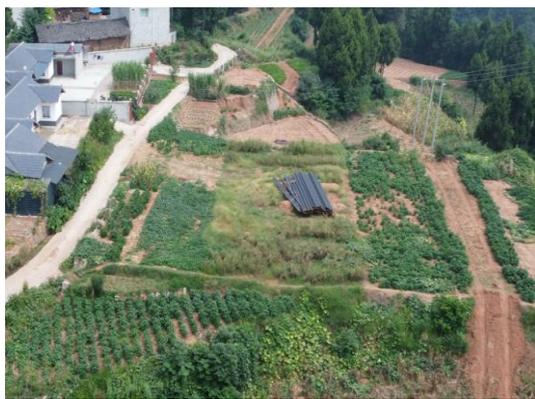
生活区恢复情况

项目表土堆场、生活区等临时占地在施工结束后已经完成了恢复，通过经济补偿方式，一次性给予受损害方，由村民进行恢复种植。永久占地后期进行植被修复，恢复当地生态，有效削弱了对生态环境的影响。

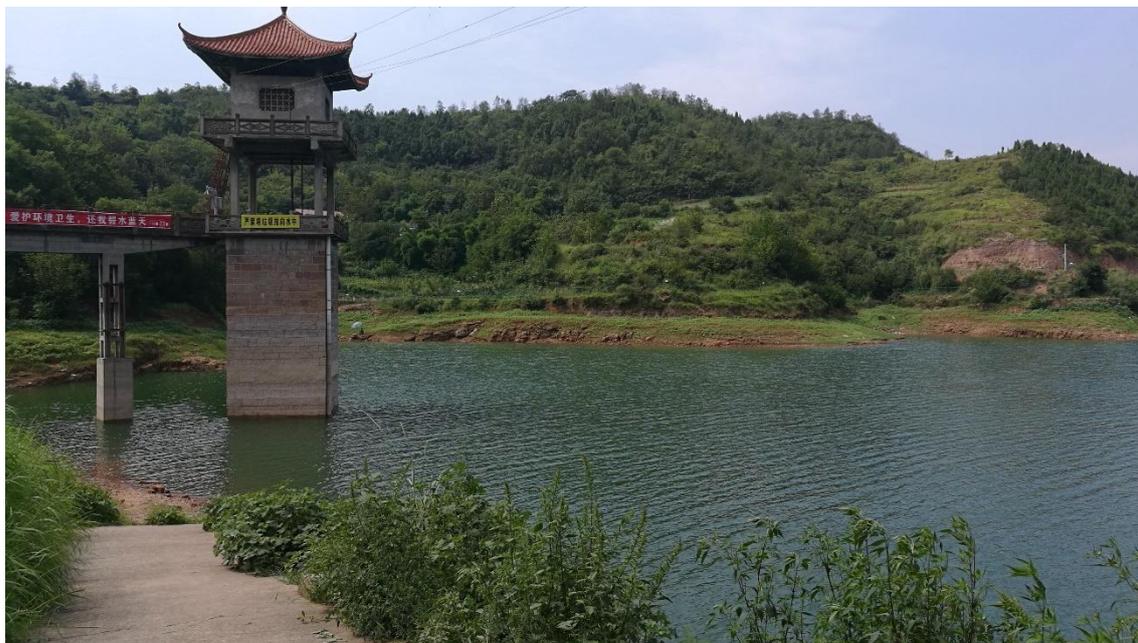
图 6.2-1 取水口位置现场照片

双河口水库原为乡镇饮用水水源地，原饮用水源保护区由中江县人民政府划定，于2009年5月4日经德阳市人民政府研究批准（德办函[2009]120号），于2018年12月进行了调整，并于2020年10月9日经德阳市人民政府批复（德府函[2020]52号），调整为县级水源地，命名为中江县双河口水库集中式饮用水水源保护区。保护区取水口位于兴隆镇双流村，取水口坐标：E104°34'00.63"、N30°53'46.95"。工程取水量为22000 m<sup>3</sup>/d，供水水厂为双河口水厂，厂址位于中江县兴隆镇银河村，供水规模20000m<sup>3</sup>/d，设计流量7.98m<sup>3</sup>/s。利用已有锥形闸取水口取水，为重力流取水。供水范围为辑庆镇、兴隆镇、清河乡、南山镇等4个乡镇、35个行政村共70465人。

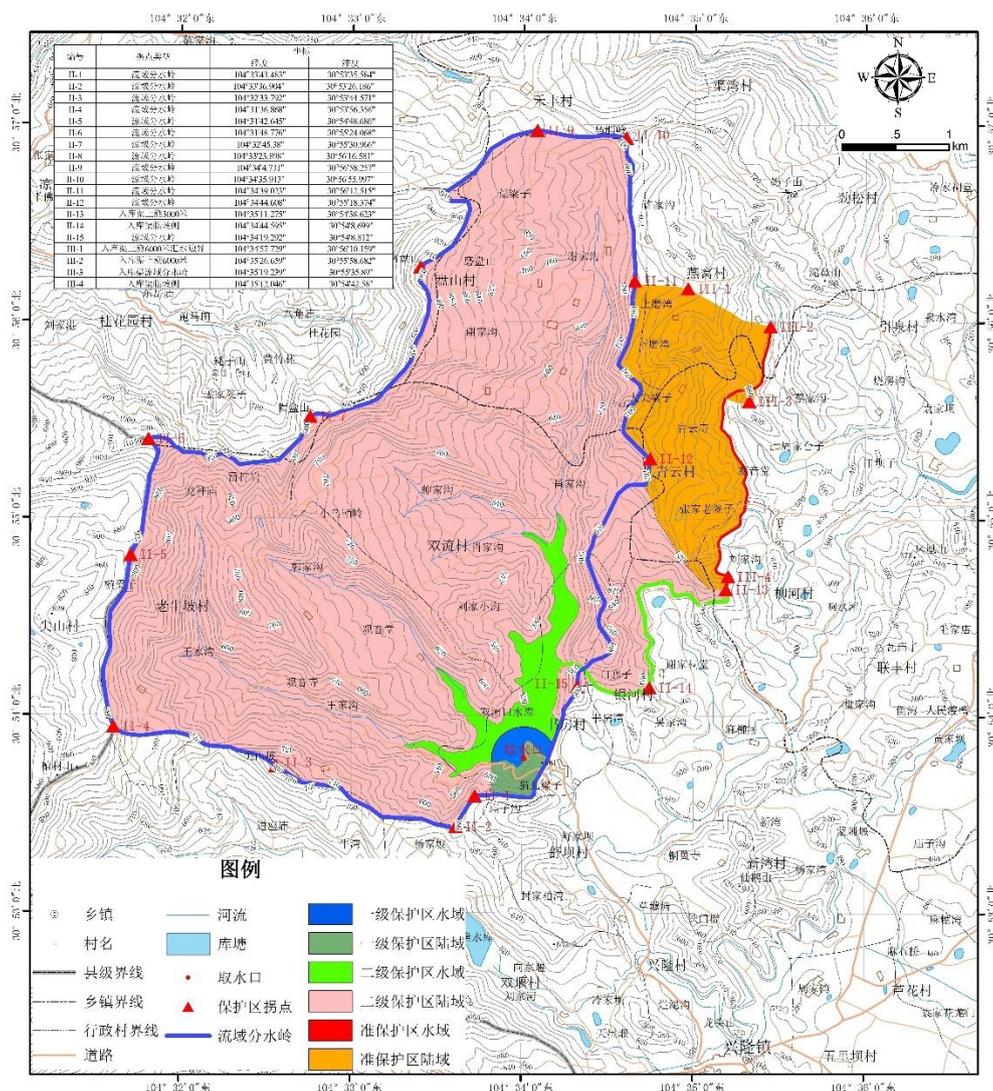
图 6.2-3 水源保护区第二次划分方案图

二级保护区：水域范围为水库内除一级水域保护区边界外的全部水域，以及人民渠补水渠道自入库口上溯 3000 米的渠堤内的全部水域；陆域范围为水库周边山脊线以内（一级保护区以外）的全部陆域，以及人民渠补水渠道自入库口上溯 3000 米，渠道临山一侧纵深至周边山脊线，临坡一侧至堤脚线的全部陆域范围。

准保护区：水域范围为人民渠补水渠道自二级水域保护区上边界上溯 3000 米的渠堤内的全部水域，陆域范围为人民渠补水渠道自二级水域保护区上边界上溯 3000 米，渠道临山一侧纵深至周边山脊线，临坡一侧至堤脚线的全部陆域范围。

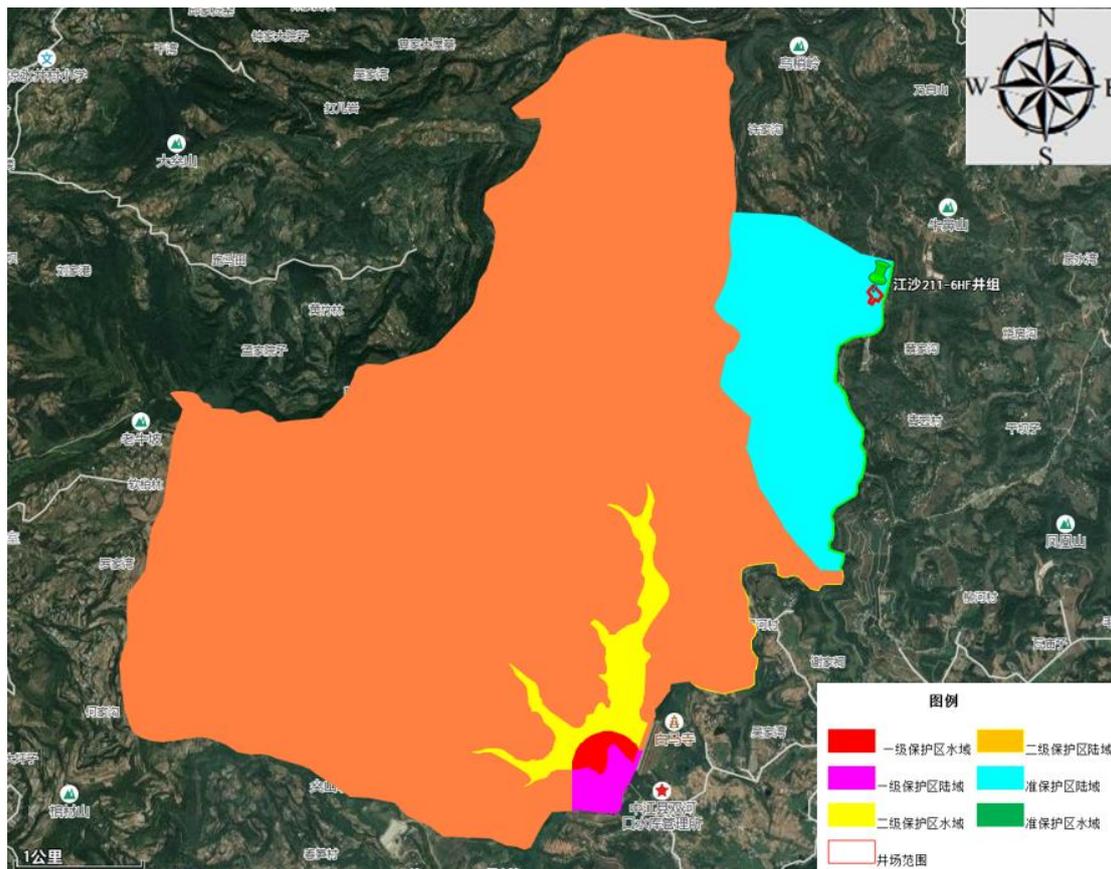
根据对照中江县生态环境局提供的《中江县双河口水库集中式饮用水水源保护区调整技术报告》及保护区划分方案矢量文件分析，以及现场调查，江沙 211-6HF 井组均位于中江县双河口水库集中式饮用水水源保护区准保护区陆域范围内，直线距离双河口水库取水口约 4.3km，直线距离饮用水水源保护区二级保护区水域约 2.3km，直线距离准保护区水域（人民渠）最近距离约 120m，渠道高于项目与渠道之间的农田。

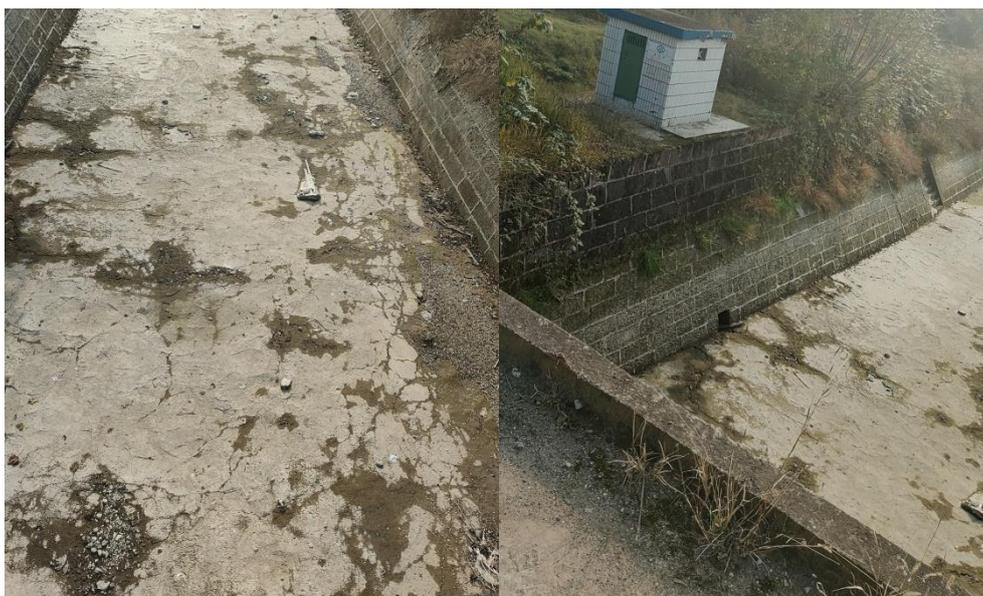
图 6.2-6 人民渠现状图

同时，根据验收现场调查，在调查期间人民渠无地表水流，为断水期。

经调查，项目施工期间无生产废水、生活污水等污染物排放到水体的现象，没有发生废水渗漏、外溢现象，未造成水体污染，未对中江县双河口水库集中式饮用水水源保护区水质造成影响。项目运营期间采取了有效的环境风险防范措施，同时要求加强环境管理，可以有效避免影响中江县双河口水库集中式饮用水水源保护区水质。根据验收现场调查，人民渠再调查期间为断水期，无地表水流，因此项目建设不会对人民渠水质造成影响。
